Desgaste y fallas en aceros de colada de Pb

RESUMEN: En procesos de alta temperatura de aleaciones Pb-Ag, se utilizan embudos de colada de aceros aleados. La integridad de estos componentes depende de la relación microestructura-propiedades del acero. En el presente trabajo se estudia el desgaste y fallas de tipo fisuras que se generan en aceros austeníticos y ferríticos (con diferentes propiedades físicas, químicas y microestructurales), en contacto con metal líquido (ML) constituido por Pb-Bi-Sb-Cu-Ag. Se tiene en cuenta la acción del calor y la fragilización por metal líquido. Se plantea mediante un modelo, el mecanismo de generación y propagación de fisuras. En base a la investigación desarrollada, se establecen las características del acero que permitiría lograr mayor durabilidad en servicio.

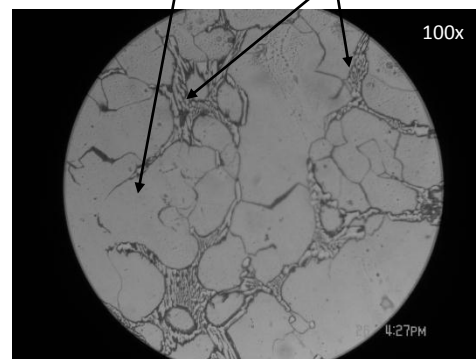
La microestructura de estos embudos antes de la puesta en servicio se observa en la Fig. 2.

Figura 2. Los bordes de grano de la austenita muestran presencia de microfases de tipo Perlita. A pesar de haber aplicado hipertemple, se observan precipitados en borde grano (Perlita). No hay presencia de microfases dentro de los granos de austenita.

En presencia de Pb, este tipo de carburo (Fe_3C), no es estable (De Van, 1985) y reacciona a alta velocidad con el ML.

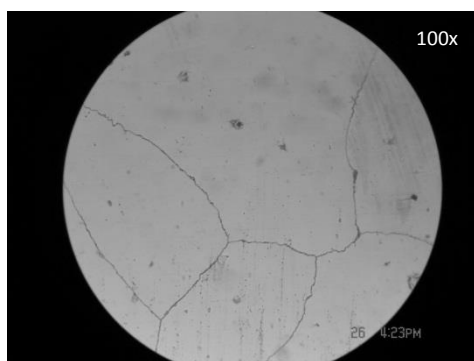
La microestructura de estos aceros se observa en la Fig. 3. Está formada por granos de $Fe\alpha$, sin microfases en borde grano.

Figura 3. Granos de Ferrita α en aceros inoxidables tipo AISI 446.

El análisis metalográfico indica que no hay presencia de microfases en borde de grano en piezas terminadas, antes de ser montadas en el sistema de colada de las aleaciones de Pb.

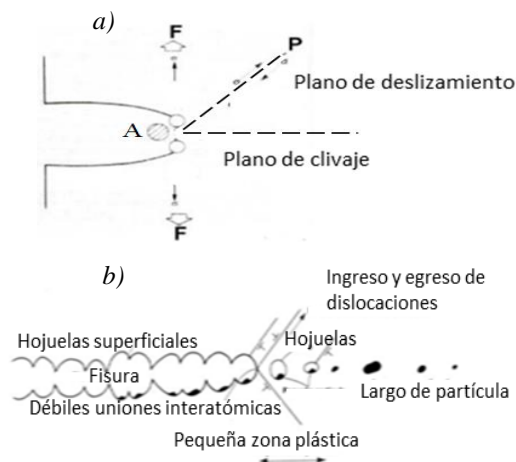
El mecanismo de fragilización por ML implica el efecto de tensiones localizadas y disolución del sólido cuando avanza la microfisura. Esto se debe a la disminución de la energía de cohesión intergranular en forma localizada lo que potencia el avance de la fisura. En la Fig. 11, se detalla el mecanismo de generación y propagación de las fisuras.

Figura 11. a) Inicio de la fisura. A: partícula que penetra en la microestructura. F: fuerzas de ensanchamiento. P: Fuerza resultante b) Propagación.

El modelo planteado pone de manifiesto la importancia del tamaño de grano. En el caso de tamaño de grano grande (n° 4/5 ASTM E112), el acero presenta menores vías de entrada del ML (Kamdar, 1992).

En caso de disponer de una aleación sin la presencia de microfases en borde de grano y grano grande, se tiene una mejor condición de respuesta a las sollicitaciones térmicas, mecánicas y químicas que impone el ML.
