# Caracterización de piezas industriales de acero Hadfield sometidas a alto desgaste.

**RESUMEN:** Desde hace unos años se ha dado importancia al estudio de desgaste de piezas industriales, sobre todo debido a que por este fenómeno se generan numerosos inconvenientes y pérdidas económicas asociadas a las paradas de producción necesarias para la reparación o recambio de las piezas dañadas. Esto no solo dificulta la continuidad de la producción sino que conlleva, además, al aumento de los costos empresariales. Un material utilizado en las piezas sometidas a alto desgaste es el acero Hadfield, cuya característica principal es presentar una microestructura austenítica, que al estar expuesta a fuertes impactos durante el trabajo en servicio, se transforma a martensita, dando lugar a un favorable endurecimiento superficial. Siendo una necesidad imperante del sector productivo encarar el problema de la reposición de piezas desgastadas de equipos industriales y teniendo en cuenta la extensiva utilización del acero Hadfield para estos casos, se hace necesario encarar el estudio de las condiciones que mejorarían el tiempo de uso de las piezas fabricadas con este acero. Con miras a encontrar

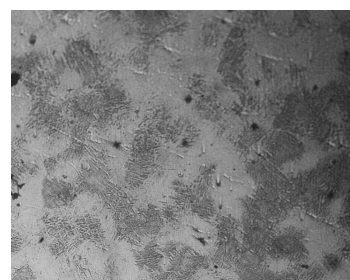
Figura 8.- Microestructura probeta MN1- 200 X

En las Fig. 8, 9 y 10, que corresponden al material sometido a hipertemple, puede verse la aparición de martensita. Debido al enfriamiento brusco utilizado en este tratamiento, esta microestructura no debería aparecer. Esto puede deberse a que el contenido de Mn no es lo suficiente, con lo cual no se alcanza a estabilizar debidamente la fase austenítica, produciéndose,

en algunas zonas, un templado del material, en lugar del hipertemple. Esto disminuirá el rendimiento de las piezas debido a que la martensita es una microestructura que le concede al material alta dureza y fragilidad, lo que resulta inconveniente cuando una pieza está sometida a impactos.

- A pesar de haber realizado el hipertemple a distintas tiempos de exposición a la temperatura de austenización, la pieza conserva su microestructura con fase martensítica.

- Se debería proceder al ajuste de la composición química de las piezas, en conformidad a los requisitos de la norma respectiva, para tener una evaluación consistente de su efectivo rendimiento.

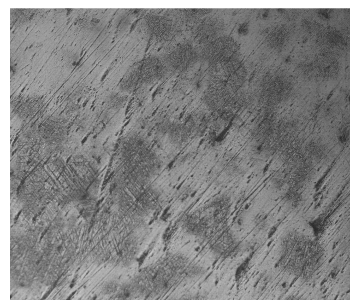
Figura 9- Microestructura Probeta- MN2- 200 X

No se observan cambios microestructurales considerables al variar el tiempo de permanencia del material a la temperatura de hipertemple.
