Propuesta de recuperación de la antigua boca toma del Canal San Martín como patrimonio histórico

RESUMEN: en 1913 se construyó sobre la margen derecha del río Dulce el canal San Martín que alimentado por una toma directa arrancaba en Tarapaya y con 64 km de recorrido llega a la estación Loreto, dominando una extensa zona de tierras muy ricas y particularmente aptas para la aplicación del regadío. La obra de toma es de mampostería de ladrillos con tres compuertas para alimentar el canal y dos compuertas descargadoras al río hacia aguas abajo, todas de accionamiento manual. La construcción del dique derivador Los Quiroga y el canal matriz en los años 40 y del sifón bajo el río Dulce, habilitado en los años 50, determinó un nuevo modo de alimentación del canal San Martín, quedando la antigua boca toma fuera de servicio y encontrándose actualmente en franco proceso de deterioro. En la zona se están construyendo dos obras importantes a cargo de empresas constructoras locales: un barrio de viviendas y la costanera norte. Los trabajos de limpieza ejecutados por estas empresas han puesto en evidencia esa magnífica obra y el objetivo de este trabajo es propiciar su recuperación para incorp

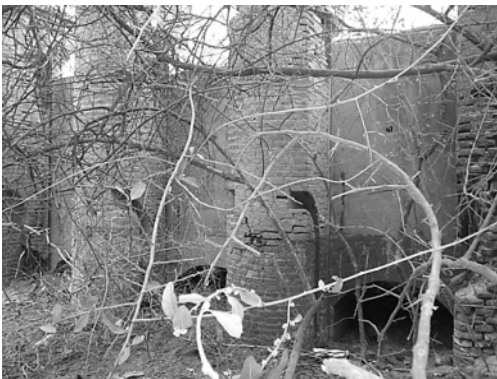
La boca toma se encuentra abandonada desde que comenzó a funcionar el sifón del canal San Martín. En las barrancas del río se pueden observar marcas que indican que el agua en época de crecidas llega hasta la zona de la obra, razón por la cual se ha realizado un relleno de protección. La zona de la boca toma aguas arriba está enlameada, por lo cual no se observan en las compuertas las secciones de pasaje plenas (ver Fig. 2).

Figura 2. Boca toma vista desde aguas arriba

El paso sobre la alcantarilla se encuentra en estado de abandono y faltan partes de los muretes superiores del ala aguas arriba (ver Fig. 2). El estado ruinoso del muro de guardia de la boca toma aguas arriba se aprecia en Fig. 6. De los sistemas de compuertas no han quedado vestigios, solo las guías sobre las cuales se deslizaban (ver Fig 2).

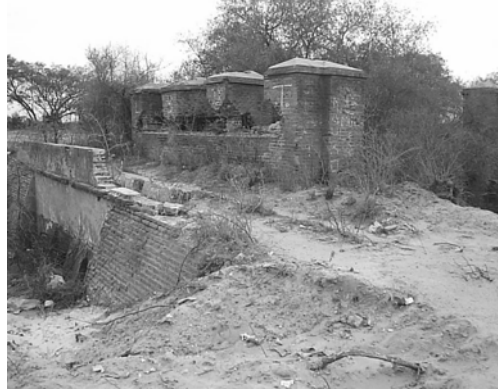
En la Fig. 3 se puede observar el estado de abandono en que se encuentran el muro de aguas abajo y las almenas de la derivación al canal san

martín, el saqueo de piezas metálicas y la inclinación de las almenas del medio como consecuencia de la disminución de la sección de apoyo, cosa que se aprecia en Fig. 4.

Figura 3. Boca toma vista desde aguas abajo

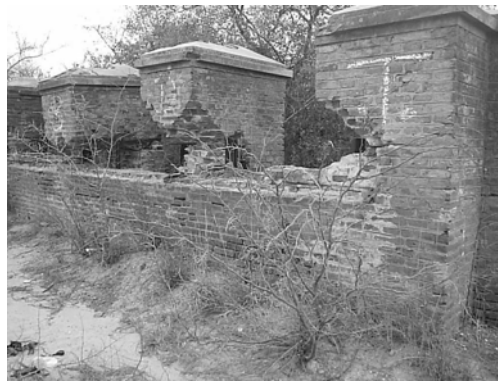
Figura 4. Almenas inclinadas (falta de apoyo)

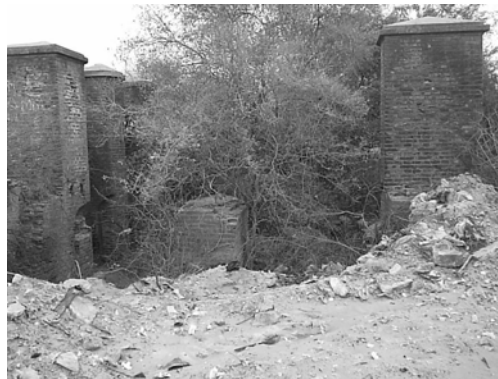
También las almenas de las compuertas descargadoras se encuentran en estado ruinoso; a la almena del medio la falta la parte superior, se supone que ha sufrido saqueo (ver Fig. 5).

Figura 5. Almenas compuertas descargadoras

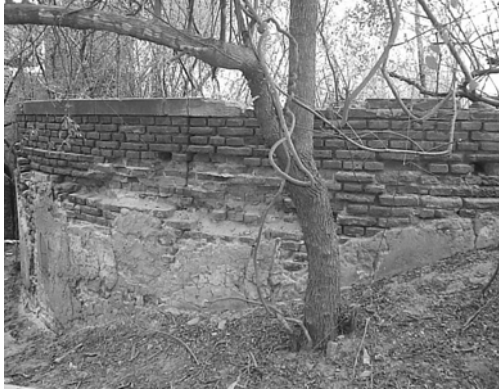
Figura 6. Muro de guardia deteriorado

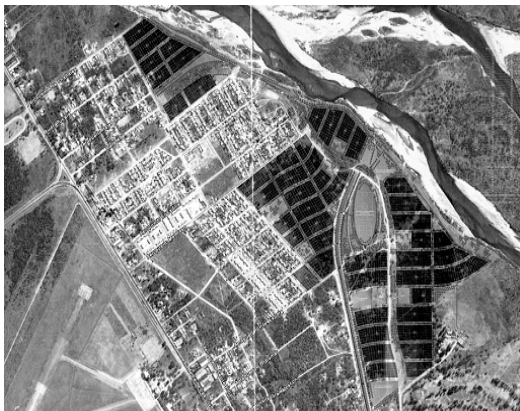
La avenida costanera Norte es una prolongación de la costanera existente y según el trazado al que tuvimos acceso, pasa por la zona comprendida entre la boca toma y la salida del sifón que actualmente alimenta al canal San Martín, bordea el Barrio Aeropuerto y continúa hasta empalmar con la ruta provincial 208, punto en el cual está

Figura 7. Obras en ejecución

prevista un rotonda que permitiría conectarse con la Avenida Madre de Ciudades y la antigua traza de la Ruta Nacional N° 9, hacia el dique Los Quiroga (ver Fig. 7).

Este proyecto habitacional abarca una amplia superficie que va desde el final de la costanera actual hasta el Barrio Aeropuerto al norte. Al oeste limita en parte con el canal San Martín y con una zona actualmente poblada. Al este llega hasta la margen derecha del río en donde está prevista una calle que pasa muy cerca de de la boca toma (ver Fig. 7).
