# Pasajes de la historia colonial contados a través de las maderas

Giménez, A. M.<sup>1</sup>; J. G. Moglia<sup>2</sup>; F. Calatayu<sup>2</sup>; M. E. Figueroa<sup>2</sup> y J. A. Diaz Zirpolo<sup>2</sup>

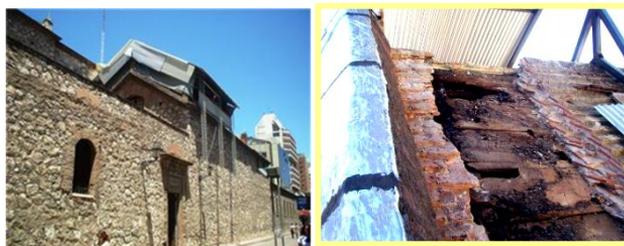
**Fig. 1.** Vista de Iglesia de la Compañía de Jesús en Córdoba.

Ante signos evidentes de deterioro en el techo por filtraciones, se decide la intervención de la estructura iniciando la actividad por la evaluación primaria y la determinación de las maderas de las piezas afectadas en primer grado (Giménez *et al.*, 2014).

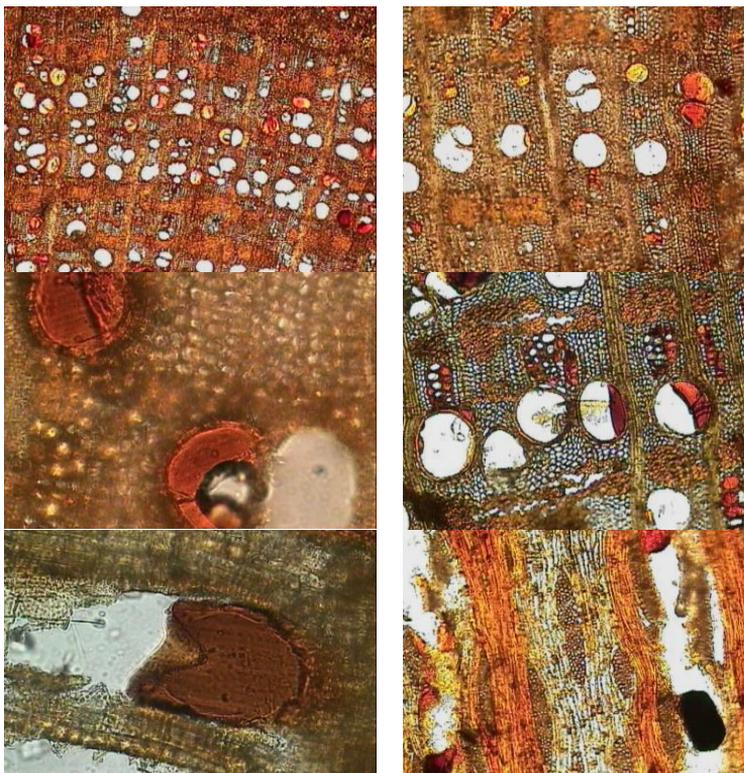
Fig. 2. M3: *Prosopis* sp. (Mimosaceae), madera de algarrobo

Se trabajó con muestras pertenecientes a M1: Arcos, M2: viga recta; M3: tablonces; M4: cordón superior; M5 y M6: liernes.

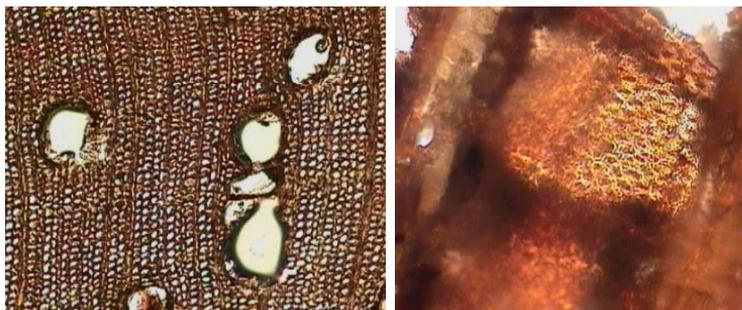
M4: *Juglans australis*, madera de nogal criollo

Madera de color castaño violáceo, vetado suave, textura media y heterogénea.  
Leño de porosidad semicircular a difusa.

Fig. 3. M4: *Juglans australis*, madera de nogal criollo

M4- del cordón superior de la Ex-biblioteca. Residencia Jesuítica (Fig.3).

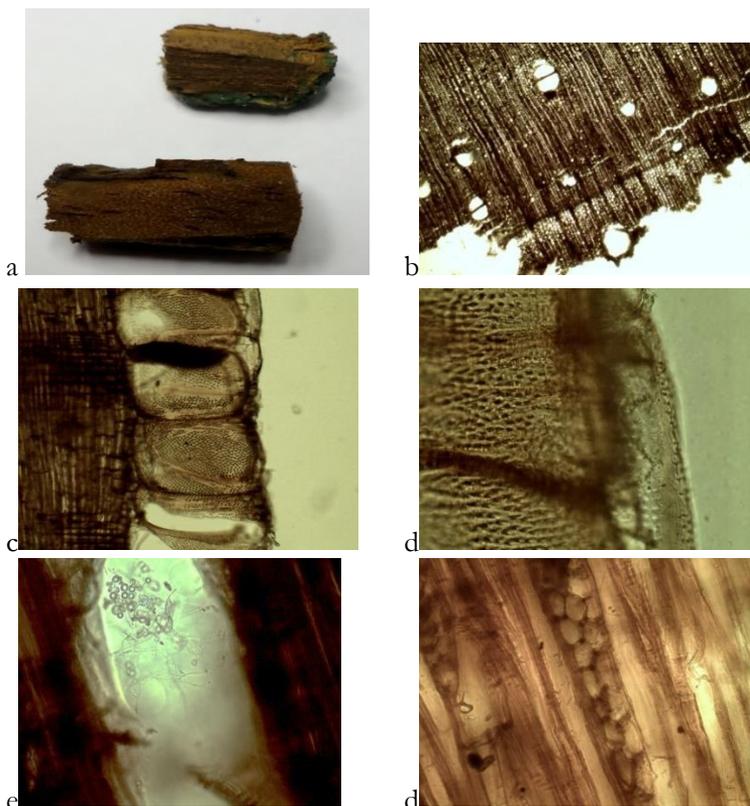
**Fig. 4 a** - Macro de la muestra M2. **b:** Microscopía de madera de M2 (sección transversal); **c y d:** Miembro de vasos con puntuaciones intervasculares; **e:** Hifas de hongos y huevos de insectos en la madera; **f, g y h:** Radios leñosos en sección tangencial.

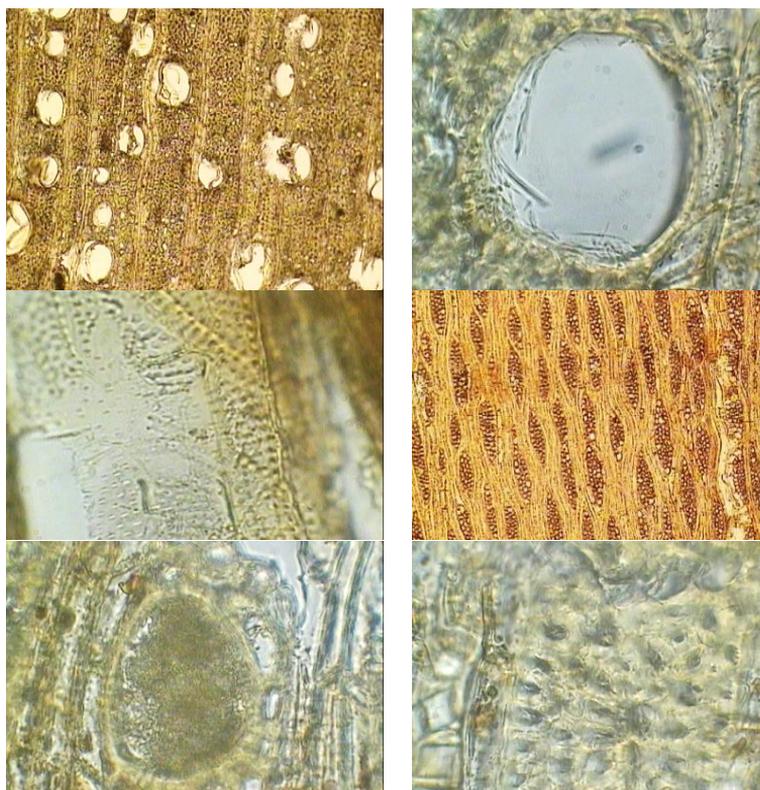
Madera dura y pesada, blanco amarillenta ( $\rho_e$ ; 0.80 kg/dm<sup>3</sup>). Leño con porosidad difusa no uniforme. Poros exclusivamente solitarios. El parénquima es apotraqueal reticulado o difuso en agregados. Los radios homogéneos son, en su mayoría, tri a tetraseriados con 14 a 15 células de altura (Fig. 6).

Fig. 6. Detalles anatómicos del leño de *Aspidosperma quebracho-blanco*

M9: *Aspidosperma quebracho-blanco* (Apocinaceae), quebracho blanco.

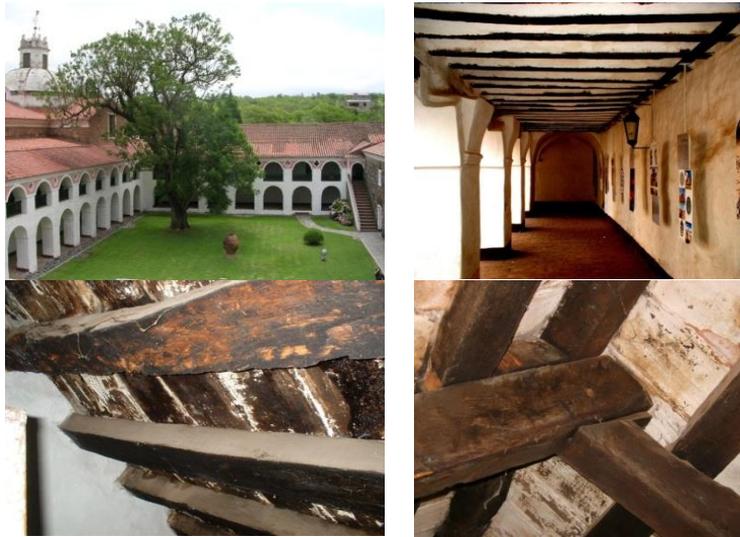
En esta propiedad se trabajó con maderas estructurales deterioradas que corresponden a: 11 techo de la galería de planta baja, 12- cabios del techo de galería planta alta 13 - vigas reticuladas del techo de habitaciones planta alta. La estructura de las galerías del Museo jesuítico presenta un forjado de entrevigado con viguetas de madera de un entrepiso aproximadamente cada 60cm, donde pisan las bóvedas de ladrillo

Fig. 7. Museo jesuítico de Jesús María, Córdoba, vista de la estructura del techo.

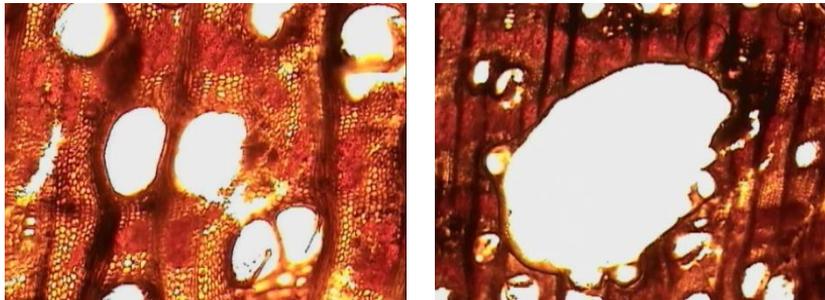
Muestra 13 -vigas reticuladas del techo de habitaciones planta alta. *Prosopis sp.* (Algarrobo) con presencia de galerías de insectos (Fig. 8)

Fig. 8. *Prosopis sp.* con taladro por larvas de insectos.

Algunas muestras de *Prosopis* presentan signos de agentes patógenos. La M13 presenta galerías de insectos (diámetros 0.5-1 cm.), huevos de insectos y además ataque de hongos, con descomposición de la madera. En las M14 y 15 se detectó ataque biológico, presentando estado de deterioro, se observan hifas de hongos xilófagos.

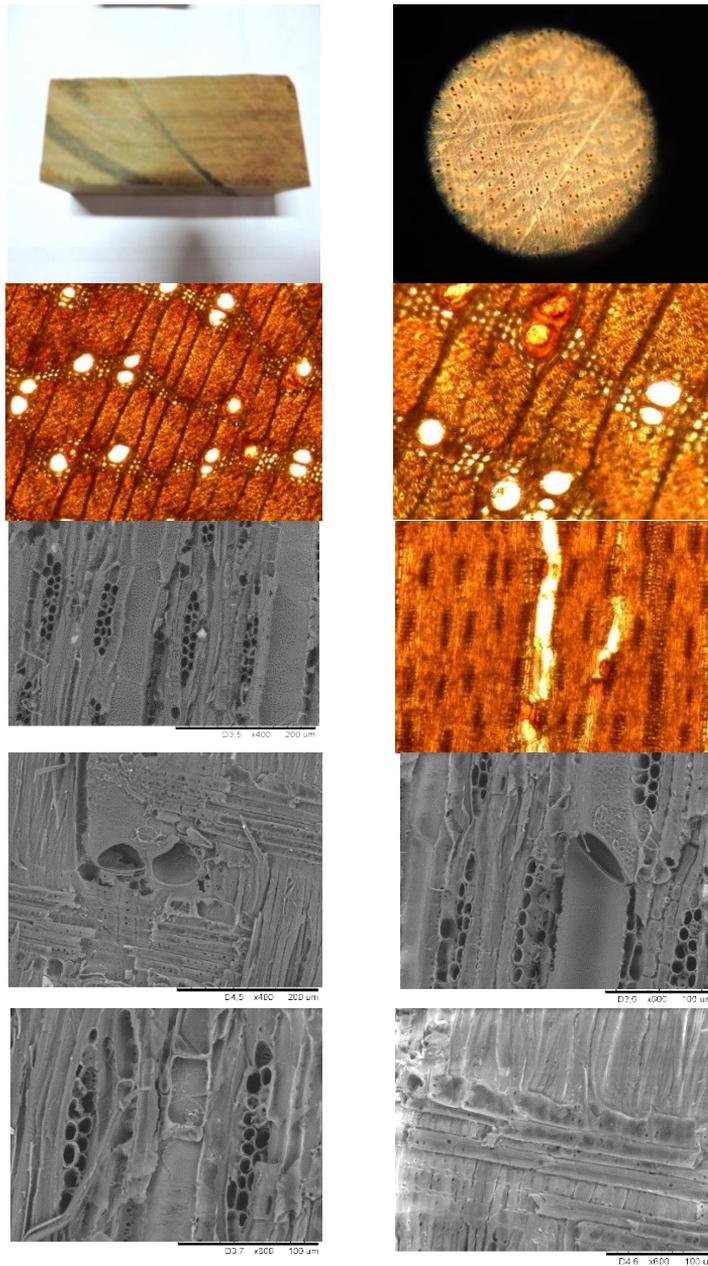
Pe: 0.845 kg/dm<sup>3</sup>. Madera dura y pesada (Fig. 10). Madera castaña rosácea, en relativo estado de conservación, ha sido deteriorado por temitas. Anillos demarcados por una banda de parénquima terminal. Leño con porosidad difusa a semicircular, vasos con placa de perforación simple.

**Fig. 10.** Madera de *Myrocarpus frondosus*

Muestra 14- Cabios originales de la zona de galerías perimetrales. *Myrocarpus frondosus* Incienso

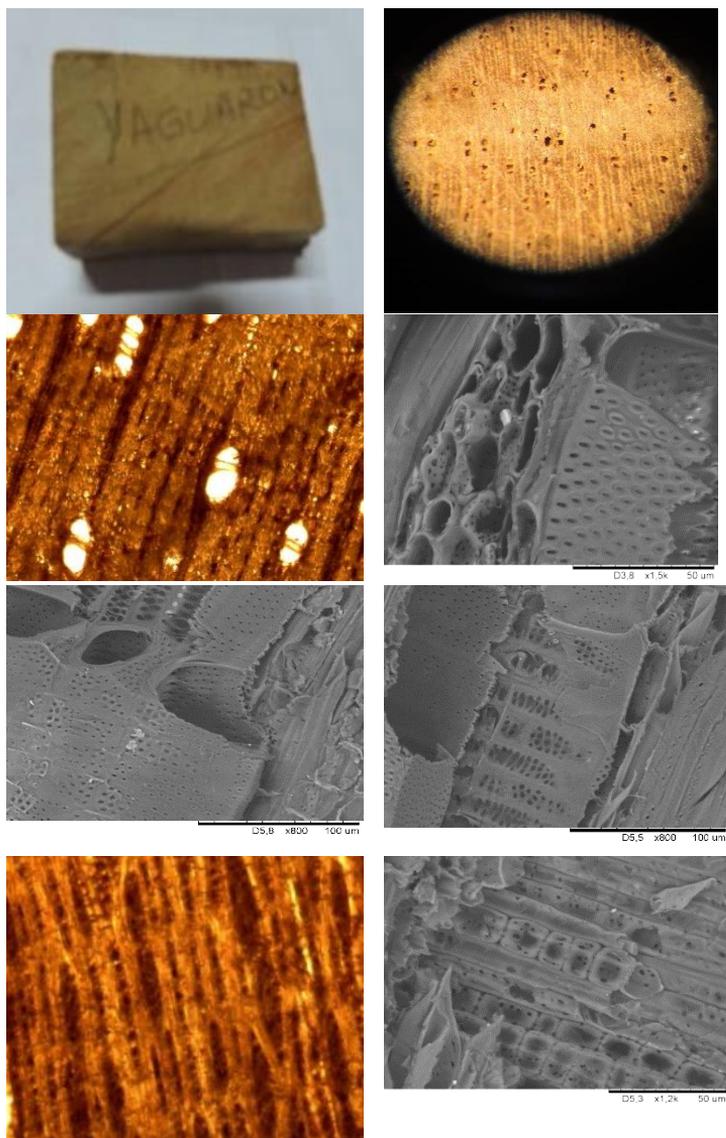
Muestra 15 -Arcos que constituyen una bóveda interior en la sacristía del templo. *Luehea divaricata* Tiliaceae (azota caballos) Pe: 0.62. Madera semi a moderadamente pesada (Fig. 11). Madera castaña amarillenta. Anillos moderadamente demarcados por una banda de parénquima terminal delgado. Leño con porosidad difusa, vasos

con placa de perforación simple. En la muestra se observan hifas de hongos en los vasos.

Fig. 11. Madera de *Luebea divaricata*

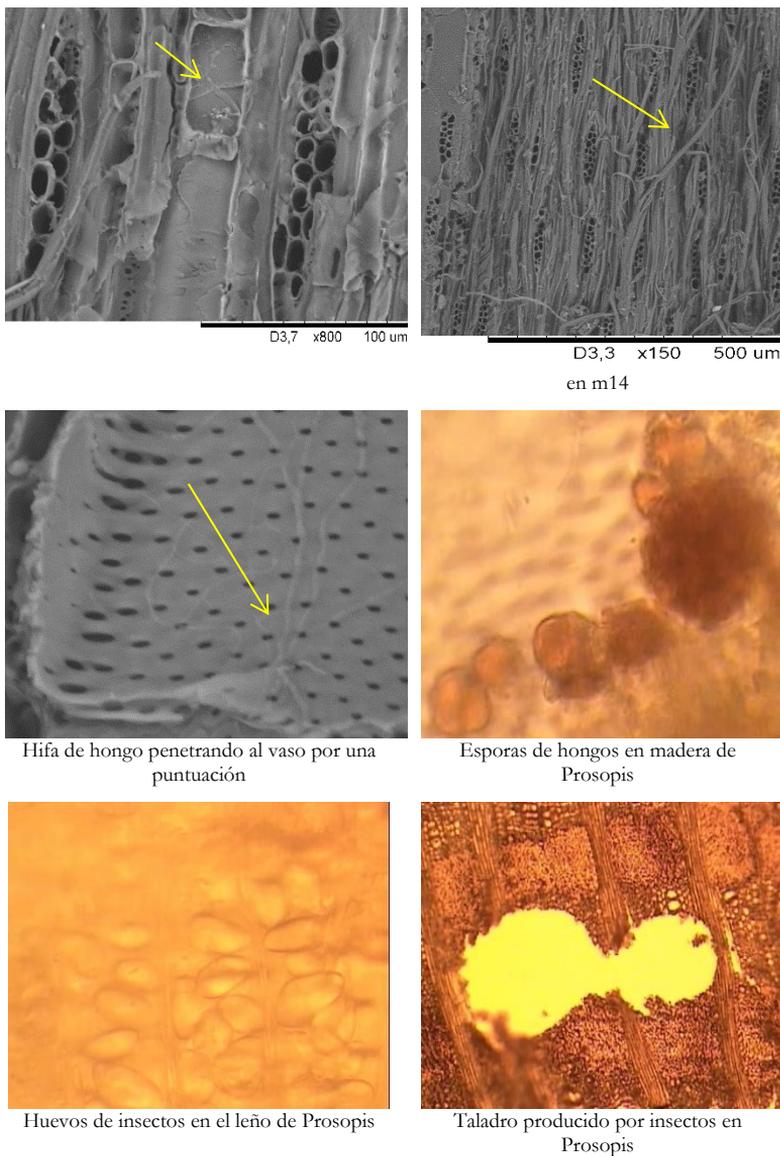
La durabilidad natural es una propiedad física de la madera que hace referencia a la resistencia natural a los ataques por agentes destructores de origen biótico o abiótico (Zabel, Morrell, 1992). Comprende aquellas características de resistencia que posee la madera sin tratamiento frente al ataque de hongos, insectos, perforadores marinos y otras influencias ambientales. Normalmente se mide como el tiempo en años que una madera es capaz de mantener sus propiedades mecánicas estando puesta en servicio empotrada en contacto con el suelo o el agua (González Laredo, 1996). La mayoría de las maderas tiene una durabilidad diferente frente a los diversos organismos que la pueden degradar. Hay una gran cantidad de especies muy durables frente a la acción de hongos mientras que son menos las especies que lo son frente al ataque de termitas. La sensibilidad a los hongos es variable, algunas maderas son susceptibles al ataque de basidiomicetes o deuteromicetes. La durabilidad de la madera también se ve afectada por efecto del medioambiente. La durabilidad natural de las maderas se clasifica, en el caso de deterioro producido por hongos, en cinco clases: Con más de 20 años de duración corresponde a la clase 1. Los tipos de deterioro más frecuentes presentes en el material estudiado son hongos e insectos, que se ilustran en la Fig. 12.

La muestra M9 de quebracho-blanco presenta daños de fuego en obra. Hay rastros de carbonización en la madera, por efecto de incendio. Las marcas son sólo superficiales lo que se puede inferir que el fuego fue sofocado tempranamente. También evidencia esporas de hongos en el lumen de los vasos.

**Fig. 12.** Muestras con alteraciones

En todos los casos del estudio, el deterioro de las estructuras se debe en principio al agua filtrada por los techos. Una vez perdido el aislamiento, la humedad inicia el deterioro de la madera. Las zonas sin humedad están intactas. Es fundamental
